## ANALISIS KERUSAKAN KOMPONEN *FUEL SYSTEM ENGINE 3304* CATERPILLAR

Politeknik Negeri Samarinda

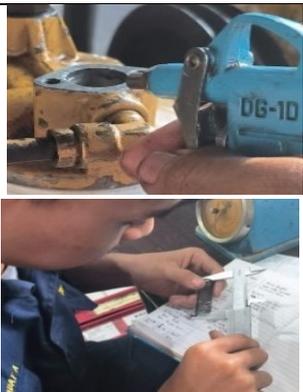
<p><i>Fuel filter</i> base dalam kondisi baik hanya saja <i>spring bypass valve</i> dalam keadaan out spec</p>

No.	Keterangan	Gambar	Hasil
1.	<ol style="list-style-type: none"> <li>1) Periksa kondisi <i>fuel filter</i> base</li> <li>2) bersihkan dari kotoran menggunakan air gun dan ganti kertas gasket dengan yang baru</li> <li>3) kemudian ukur panjang dan load spring pada <i>filter bypass valve</i></li> </ol>

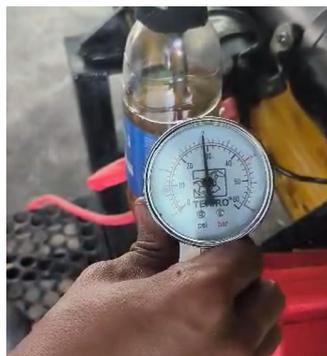
Gambar 1. Hasil pengukuran fungsi kerja *fuel transfer pump by pass valve*

Untuk *fuel transfer pump by pass valve* bekerja dengan baik, valve terbuka ketika tekanan pada *manifold fuel injection pump* (FIP) pada kisaran 30 Psi.

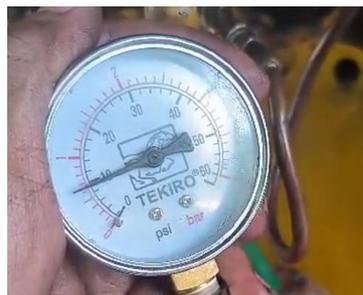
Gambar 2. Hasil pengukuran output *fuel transfer pump*

Untuk output pressure *fuel transfer pump* telah di luar dari spesifikasi di mana hasil yang penulis dapatkan berada di kisaran 8 – 10 Psi sedangkan spesifikasinya berada pada kisaran 25 - 32 Psi.

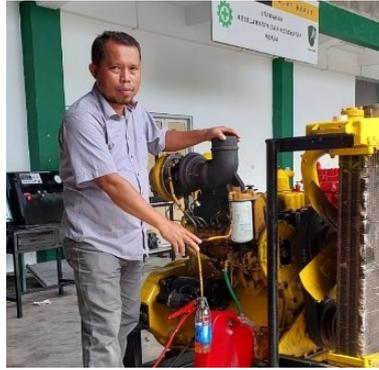
Gambar 3. Pengujian engine

Saat melakukan pengujian *engine*, *engine* dapat di running namun dengan bantuan contact cleaner dan juga banyaknya asap putih keabu abuan yang dihasilkan dari pembakaran.

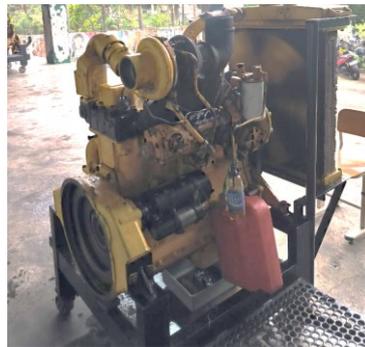
Gambar 4. Pengujian engine setelah dilakukan adjust valve engine dan timing fuel system

3. Pengujian *engine* setelah dilakukan penyetelan timing dan *engine valve lash*. Setelah dilakukan penyetelan katup *engine* dan timing *fuel* penulis menguji ulang *engine* 3304, dan hasilnya *engine* dapat running dengan baik pada rpm rendah dan tinggi serta asap dari pembakaran yang telah berkurang.

4. Melakukan *adjusting valve* dan menyeting ulang *timing fuel system* dengan mengikuti literatur
