Analisis Kegagalan *Bearing* Pada Mesin Pencacah Sampah Di TPSA Bagendung

Ganjar Kurnia, M. Luthfi Sonjaya, Tito Alfarizi, Endang Jaelani
Teknologi Mesin Industri Petrokimia, Politeknik Industri Petrokimia Banten
Email: ganjar.kurnia@poltek-petrokimia.ac.id

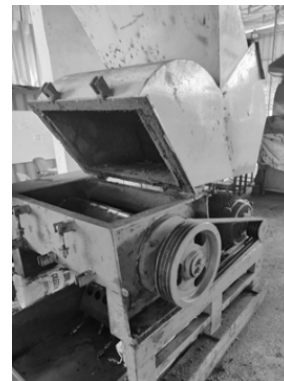
Penelitian dimulai dengan pengumpulan data lapangan, yang mencakup pengamatan langsung terhadap kondisi *bearing* yang mengalami kegagalan. Gambar 1 adalah mesin pencacah sampah dan *bearing* yang digunakannya. Untuk memperjelas pola kegagalan dan membantu dalam pengambilan keputusan yang lebih terarah, penelitian ini juga menggunakan *fishbone diagram* (Ishikawa Diagram) sebagai salah satu alat analisis. Diagram ini memungkinkan identifikasi berbagai faktor potensial yang berkontribusi terhadap kegagalan *bearing* UCFC215, seperti beban berlebih, pelumasan yang tidak memadai, atau kesalahan dalam pemasangan. Penyusunan diagram dilakukan berdasarkan data inspeksi lapangan. Dengan menggunakan metode ini, hubungan antara berbagai penyebab kegagalan dapat divisualisasikan secara sistematis, sehingga memudahkan dalam menentukan faktor dominan yang perlu ditindaklanjuti lebih lanjut. Hasil analisis ini kemudian dibandingkan dengan data perhitungan manual untuk melihat apakah faktor-faktor yang teridentifikasi sesuai dengan temuan teoretis.

Gambar 1. *Bearing* pada Mesin Pencacah Sampah TPSA Bagendung

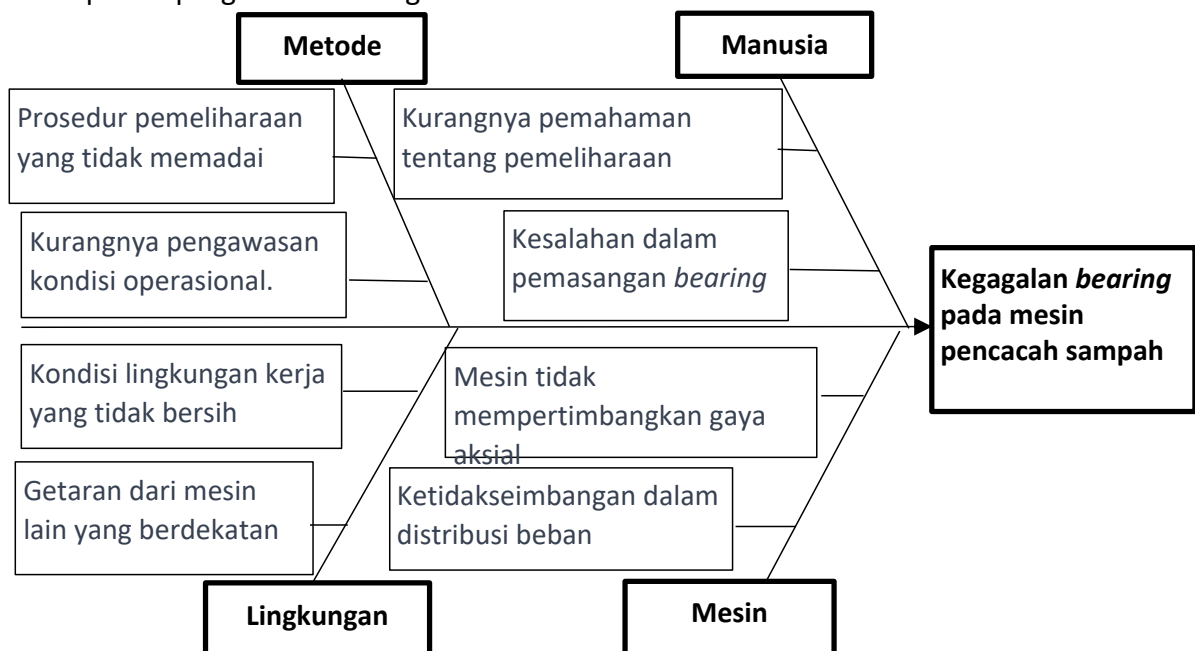
Gambar 2. Fishbone diagram

Dalam analisis kegagalan *bearing* UCFC215, beberapa faktor penyebab yang diidentifikasi mencakup aspek manusia, metode, mesin, dan lingkungan. Dari segi manusia, kurangnya pemahaman operator tentang pemeliharaan *bearing* dan kesalahan dalam pemasangan dapat berkontribusi signifikan terhadap kerusakan yang terjadi. Operator yang tidak terlatih dengan baik mungkin tidak menyadari pentingnya prosedur pemeliharaan yang tepat, sehingga mengabaikan langkah-langkah kritis yang diperlukan untuk menjaga kinerja *bearing*. Selain itu, kesalahan dalam pemasangan *bearing* dapat menyebabkan ketidakcocokan dan meningkatkan risiko keausan yang lebih cepat, yang pada akhirnya mempengaruhi umur pakai komponen.

Di sisi metode, prosedur pemeliharaan yang tidak memadai dan kurangnya pengawasan terhadap kondisi operasional dapat memperburuk situasi. Tanpa adanya prosedur yang jelas dan terstandarisasi, pemeliharaan rutin mungkin tidak dilakukan secara konsisten, sehingga masalah kecil dapat berkembang menjadi kerusakan yang lebih serius. Selain itu, desain mesin yang tidak mempertimbangkan gaya aksial dan ketidakseimbangan dalam distribusi beban dapat menyebabkan stres berlebih pada *bearing*, mempercepat keausan. Lingkungan kerja yang tidak bersih dan adanya getaran dari mesin lain yang berdekatan juga dapat berkontribusi pada kerusakan *bearing*, mengingat bahwa kondisi lingkungan yang buruk dapat mempercepat proses keausan dan korosi. Oleh karena itu, penting untuk mengatasi semua faktor ini secara holistik untuk meningkatkan kinerja dan keandalan sistem. Selanjutnya, untuk memahami lebih dalam mengenai kerusakan yang terjadi, dilakukan pengukuran dimensi dan pemeriksaan clearance menggunakan alat bantu seperti *dial indicator*. Proses ini bertujuan untuk memperoleh data yang lebih mendetail tentang jenis

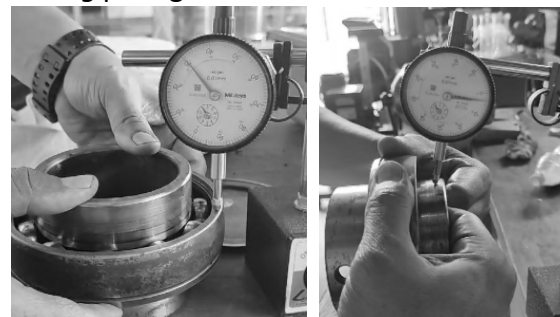
(a) (b)
Gambar 3 . Pengukuran Clearance Bearing a) Aksial b) Radial

Dari hasil pengukuran arah radial didapatkan clearance *bearing* 0.04 mm dan arah aksial didapatkan clearance *bearing* sebesar 0.3 mm. kedua clearance *bearing* ini sudah lewat dari standar yang diizinkan untuk clearance. Standar yang digunakan untuk clearance *bearing* ini adalah JIS B 1558 ("Japanese Industrial Standard JIS B 1558:2009. *Rolling bearings — Insert bearings and eccentric locking collars,*" 2009), dapat dilihat pada tabel 2 berikut

Dari tabel diatas *clearance* untuk *bearing* dengan poros ukuran 75 mm dan aplikasi tipe standar (CN) adalah 10-30 μm . Standar untuk *clearance* radial ini jauh jika dibandingkan dengan nilai *clearance* yang diperoleh yaitu 0.04 mm (4000 μm). *Bearing* bekerja dengan prinsip gesekan antara elemen-elemen bergerak di dalamnya, yang lama kelamaan dapat menyebabkan keausan pada permukaan kontak. Keausan ini dapat memperbesar celah (*clearance*) antara komponen *bearing*, terutama antara *inner ring* (ring dalam) dan *outer ring* (ring luar). Jika keausan ini tidak terkendali, *clearance* bisa bertambah jauh melebihi batas toleransi yang diinginkan. Hal ini akan mengurangi kinerja *bearing*, meningkatkan getaran, dan mempercepat kerusakan pada komponen lainnya dalam sistem (Rabeyee et al., 2018). Oleh karena itu, penting untuk melakukan pemeliharaan dan pemeriksaan secara rutin guna mendeteksi tanda-tanda keausan lebih awal, serta memastikan bahwa *bearing*

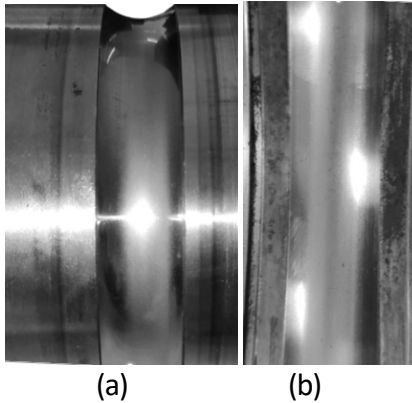
Untuk arah aksial tidak ditemukan standar yang untuk *bearing* UCFC 215, dikarenakan *bearing* ini adalah jenis *bearing* radial dan

desain untuk menahan gaya radial bukan gaya aksial. Dapat dilihat pada gambar 4 penampang *inner* dan *outer ring*.

Gambar 4. Alur gesekan *Ball* pada a) *inner* b) *outer*

Dapat dilihat pada penampang *inner ring* dan *outer ring* terdapat alur yang lebih condong ke sebelah kanan mengindikasikan adanya gaya aksial ke arah kanan yang bekerja pada *bearing* radial ini. Hal ini menyebabkan adanya distribusi beban yang tidak merata pada elemen-elemen *rolling bearing*, yang dapat mengakibatkan peningkatan keausan pada bagian yang lebih tertekan. Selain itu, gaya aksial yang bekerja ini dapat mempengaruhi kinerja keseluruhan dari sistem, seperti peningkatan suhu operasional dan penurunan efisiensi. Jika kondisi ini dibiarkan berlanjut, dapat menyebabkan kegagalan prematur pada *bearing*, yang pada gilirannya akan berdampak negatif pada umur pakai komponen mesin lainnya (Ejaz et al., 2015). Oleh karena itu, perlu dipertimbangkan untuk memasang aksial *bearing* mengingat pada mesin ada gaya aksial yang terjadi.
